AiF-Projekt Nr. 14983 N

Korrosionsschutz elektronischer Baugruppen durch Schutzlackierungen

Abschlußbericht

Fraunhofer Institut für Fertigungstechnik und Angewandte Materialforschung
Klebtechnik und Oberflächen
Wiener Straße 12
28359 Bremen

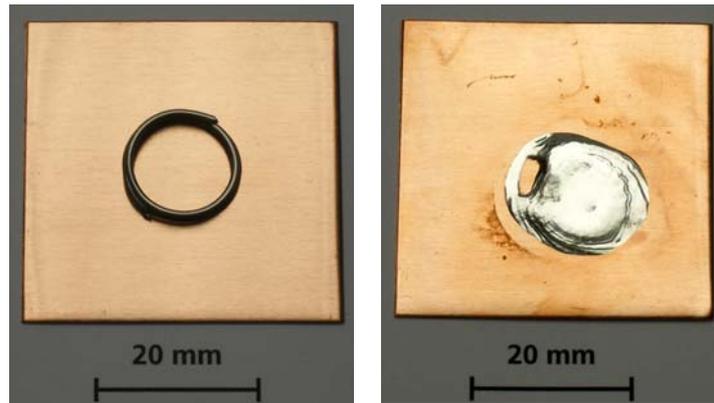
Abbildung 1: Prüfkörper vor (links) und nach (rechts) dem Aufschmelzen des Löt drahts.

Für die Durchführung der geplanten Untersuchungen ergab sich die Forderung nach einem definierten Zustand des Probenmaterials. Die Legierungen müssen in einer solchen Form vorliegen, dass sich daran sowohl die jeweiligen Analysen als auch die Lackhaftungstests reproduzierbar durchführen lassen. Es werden demnach Prüfkörper gebraucht, die eine möglichst ebene Oberflächenstruktur auch über eine für Haftungstests geeignete größere Fläche aufweisen können. Des Weiteren benötigen diese Prüfkörper gerade auch im Hinblick auf die Haftfestigkeitsmessungen eine ausreichende mechanische Stabilität. Aus diesen Gründen hätte sich eine Präparation der Lote aus einem Lotbad auf Kupferbleche angeboten. Dem stand jedoch die Forderung gegenüber, dass die Lote mit einem Flussmittel verarbeitet werden sollen. Aus diesem Grund musste eine Möglichkeit gefunden werden, die Lote aus einem Lötendraht auf ein geeignetes Substratmaterial aufzuschmelzen. So wurden schließlich bei der Stannol GmbH Prüfkörper auf die Art hergestellt, dass, wie in Abbildung 1 dargestellt, ein Stück Lötendraht definierter Masse und Form auf ein 40 x 40 mm² großes Kupfer-Plättchen aufgeschmolzen wurde.

Um zu gewährleisten, dass für alle Prüfkörper annähernd gleiche Präparationsbedingungen vorliegen, wurden die Kupferbleche mit den Löt drahten ca. 20 s lang mit einem auf 260°C erwärmten Kupferblock in Kontakt gebracht. Da die Wärmeübertragung auf die nicht völlig ebenen Kupferplättchen nicht immer identisch war, wurde darauf geachtet, dass die Lotmaterialien ca. 5 s lang in der flüssigen Phase gehalten wurden, bevor der Prüfling zum Abkühlen vom Kupferblock heruntergenommen wurde.

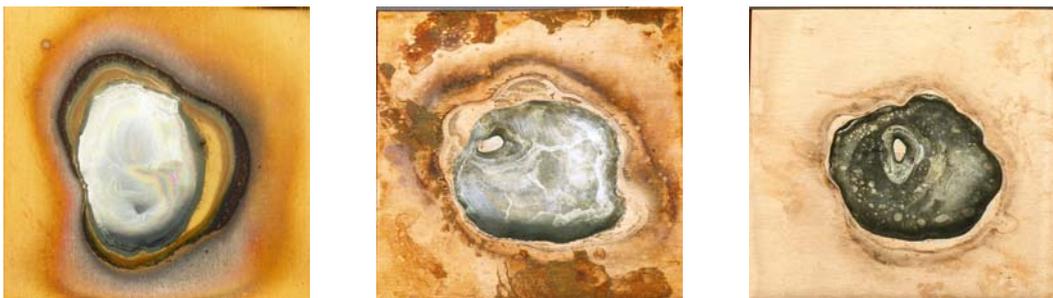
Abbildung 2: Makroskopische Aufnahmen der Lotlegierung Sn63Pb37 im Ausgangszustand (links), nach Vigon[®] A200-Reinigung (Mitte) und nach Vigon[®] S100-Reinigung (rechts).

Rein optisch schon lassen sich, wie in Abbildung 2 zu sehen, deutliche Unterschiede zwischen den drei Oberflächenzuständen der Legierung Sn63Pb37 erkennen. Im Ausgangszustand liegt eine glänzende Prüfkörperoberfläche vor. Nach der Vigon[®] A200-Reinigung sieht die Oberfläche etwas matter aus, und nach der Vigon[®] S100-Reinigung zeigt sich makroskopisch eine deutliche Veränderung der Oberflächenstruktur.

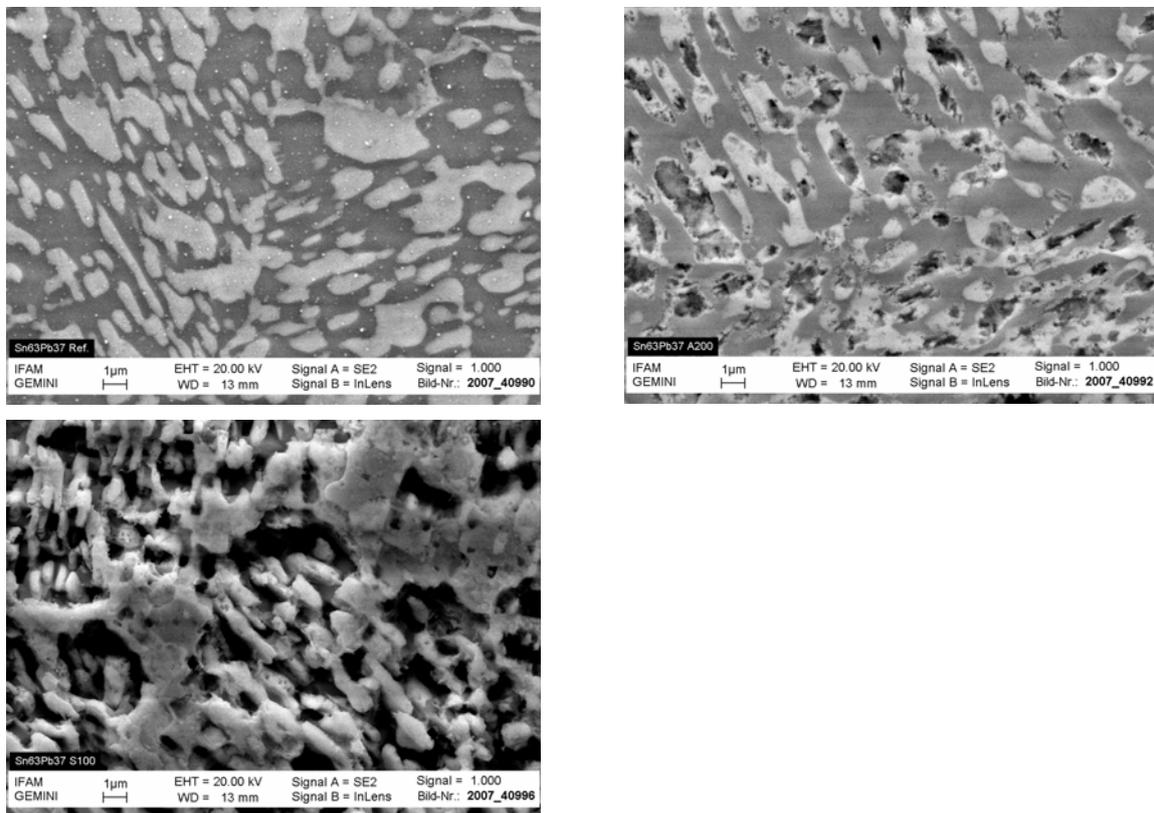
Abbildung 3: REM-Abbildungen von Sn63Pb37 im Ausgangszustand (oben links), nach Vigon[®] A200-Reinigung (oben rechts) und nach Vigon[®] S100-Reinigung (unten links).

Diese makroskopischen Beobachtungen korrelieren mit den Ergebnissen der REM-Untersuchungen, die in Abbildung 3 dargestellt sind. Das Sekundärelektronenbild im Ausgangszustand zeigt eine flächige Topographie mit hellen und dunklen Bereichen. Die Vigon[®] A200-Reinigung bewirkt bei dieser Struktur Veränderungen in den hellen Bereichen. Deutlich

ausgeprägter sind diese Veränderungen nach der Vigon[®] S100-Reinigung. In diesem Zustand erkennt man eine stark zerklüftete Oberfläche, bei der insbesondere die hellen Gebiete nahezu vollständig aus dem oberflächennahen Bereich herausgelöst worden sind.

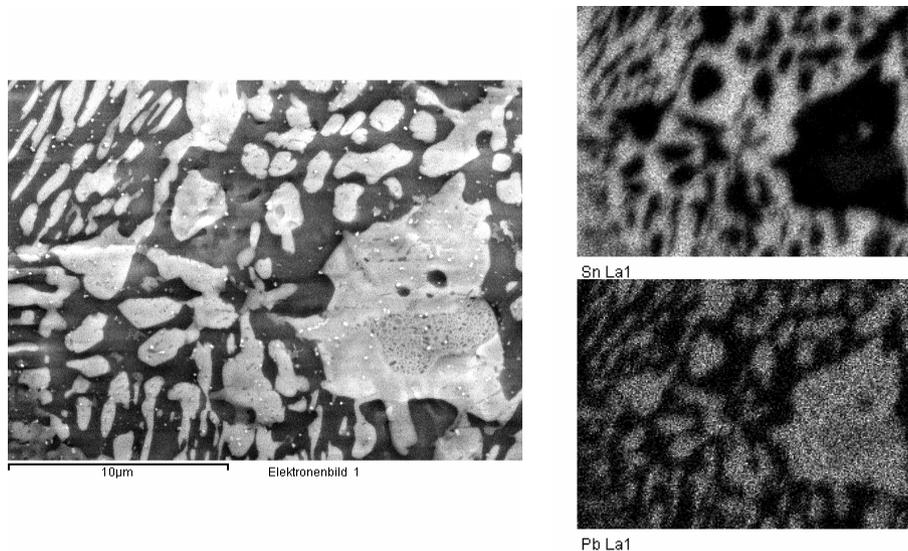
Abbildung 4: Sekundärelektronenbild (links) und EDX-Elementverteilungsbilder (rechts) von Sn63Pb37 im Ausgangszustand.

Um beurteilen zu können, wie sich die beiden Reinigungsverfahren neben den Änderungen in der Oberflächentopographie auch auf die Legierungszusammensetzung im oberflächennahen Bereich auswirken, wurden mit Hilfe von lateral aufgelösten EDX-Analysen die Elementverteilungen der beiden Hauptlegierungsbestandteile Zinn und Blei abgebildet. Diese Verteilungsbilder für die Legierung im ungereinigten Ausgangszustand sind in Abbildung 4 zusammen mit dem Sekundärelektronenbild dargestellt. Anhand der Verteilungsbilder kann man deutlich erkennen, dass die im Elektronenbild dunkel erscheinenden Flächen Zinn-Phasen und die hellen Bereiche Blei-Phasen entsprechen. Für die beiden Reinigungszustände wurden ebenfalls entsprechende EDX-Analysen durchgeführt, deren Resultate sich auch mit den entsprechenden REM-Untersuchungen decken. Demnach werden durch beide Reinigungsverfahren vor allem die in den REM-Abbildungen hell erscheinenden Blei-Phasen angegriffen,

durch sie saure Vigon[®] S100-Reinigung wurden die bleihaltigen Bereiche der Oberfläche nahezu vollständig weggeätzt.

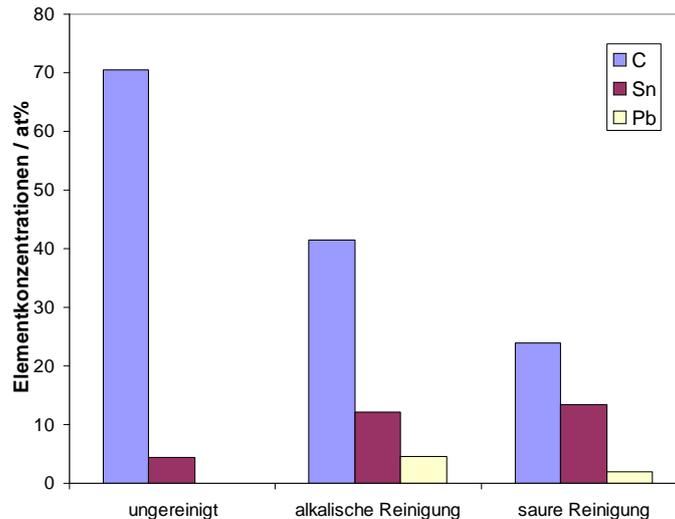
Abbildung 5: XPS-Analysen an Sn63Pb37: Konzentrationen der Elemente Kohlenstoff, Zinn und Blei.

Während die EDX-Analysen aufgrund ihrer relativ hohen Informationstiefe von über einem μm vor allem Aussagen über die Legierungszusammensetzung liefern können, eignen sich die Verfahren XPS und TOF-SIMS mit ihren deutlich kleineren Informationstiefen vielmehr dazu, Kontaminationen oder Flussmittelrückstände auf den Oberflächen nachzuweisen. Als Resultat der XPS-Analysen (Abbildung 5) zeigt sich, dass sich der Kohlenstoff-Gehalt auf den Lotoberflächen von einem Wert von ca. 70 at% im Ausgangszustand nach der alkalischen Reinigung auf ca. 41 at% und nach der sauren Reinigung sogar bis auf etwa 24 at% reduziert. Beide Reinigungsverfahren bewirken also, wenn auch in unterschiedlichem Maße, eine deutliche Reduzierung der organischen Rückstände auf der Oberfläche, wobei zu berücksichtigen ist, dass eine Kohlenstoffkonzentration von etwa 20 at% auf einer Metalloberfläche schon einer technisch sauberen Probe entspricht. Die Zinnkonzentration steigt nach den Reinigungen von 4,5 at% auf Werte zwischen 12 und 13 at% an. Bei den Bleikonzentrationen hingegen gibt es deutliche Unterschiede zwischen beiden Reinigungen. In Relation zum Zinngehalt liegt die Bleikonzentration nach der sauren Reinigung bei weniger als 50 % des entsprechenden Wertes der alkalischen Reinigung. Dies bestätigt das Resultat der REM und EDX-Untersuchungen, nach denen die Blei-Phase der Oberfläche durch das saure Reinigungsmedium besonders stark angegriffen wird. Nach der Vigon[®] S100-Reinigung wird mit XPS eine relativ hohe Phosphorkonzentration von ca. 6 at% detektiert, wobei es sich um Rückstände des Reinigungsmediums handeln muss.

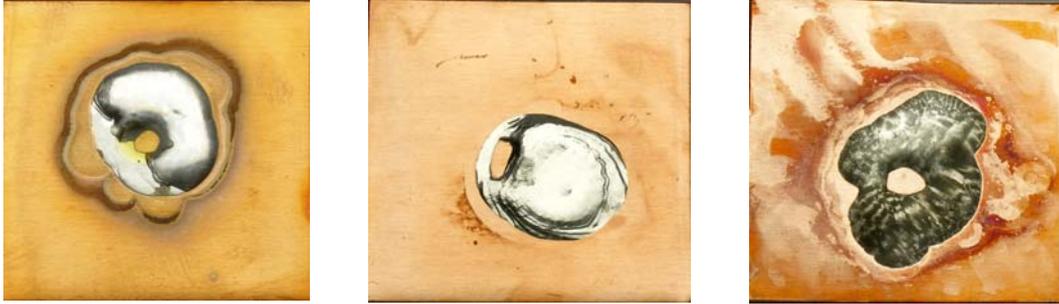
Abbildung 6: Makroskopische Aufnahmen der Lotlegierung Sn99,3Cu0,7 im Ausgangszustand (links), nach Vigon® A200-Reinigung (Mitte) und nach Vigon® S100-Reinigung (rechts).

Die makroskopische Betrachtung der drei untersuchten Oberflächenzustände der Lotlegierung Sn99,3Cu0,7 liefert, wie in Abbildung 6 zu sehen, ein ähnliches Bild wie es bei dem bleihaltigen Lot der Fall ist. Die glänzende Oberfläche des Ausgangsmaterials weist nach der alkalischen Reinigung einige matte Bereiche auf. Die saure Reinigung dagegen bewirkt auch bei dieser Legierung eine deutlich rauere Oberflächenstruktur.

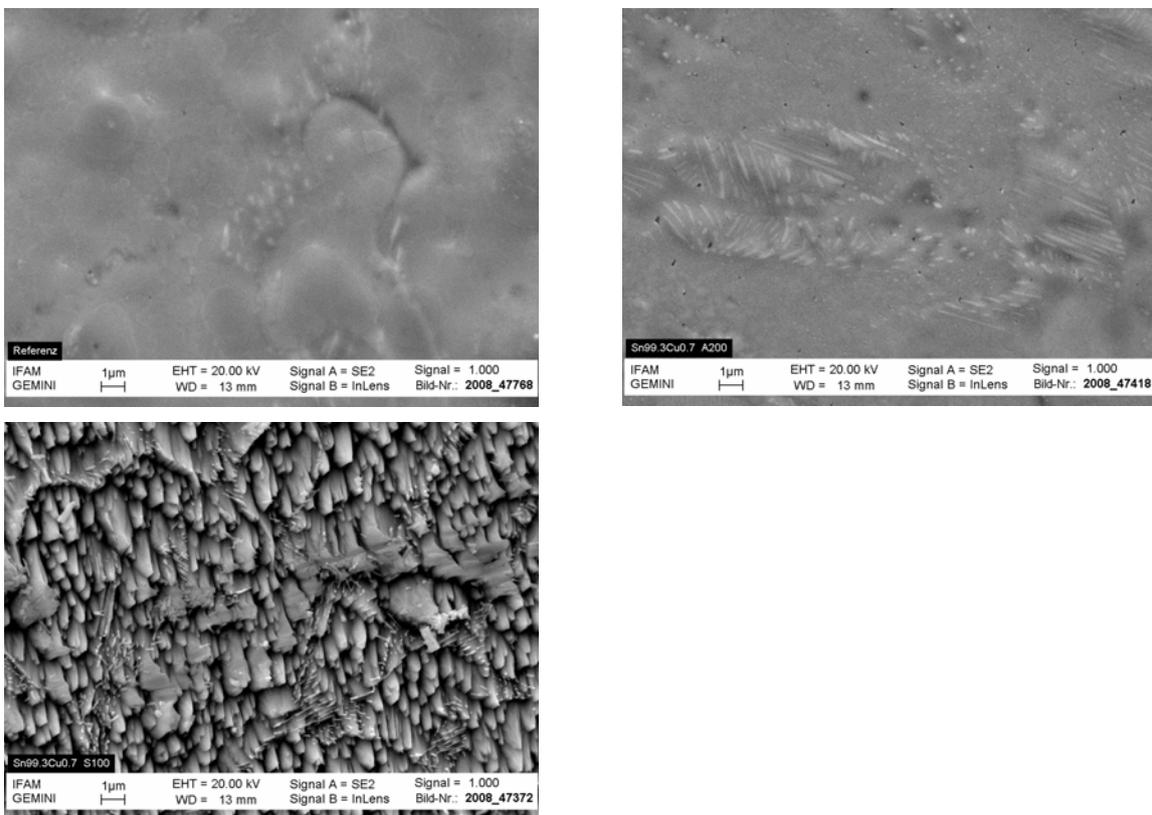
Abbildung 7: REM-Abbildungen von Sn99,3Cu0,7 im Ausgangszustand (oben links), nach Vigon® A200-Reinigung (oben rechts) und nach Vigon® S100-Reinigung (unten links).

Dementsprechend zeigen auch die REM-Aufnahmen in Abbildung 7 signifikante Unterschiede zwischen dem Ausgangsmaterial und den beiden gereinigten Proben. Im ungereinigten Referenzzustand liegt eine vergleichsweise homogene Oberflächenstruktur vor. Unterschiedliche Phasen, wie sie bei Sn63Pb37 beobachtet wurden, sind hier nicht zu finden, was jedoch aufgrund des deutlich höheren Zinngehalts dieser Legierung nicht weiter verwundert. Nach der alkalischen Vigon® A200-Reinigung erhält man eine immer noch relativ ebene Oberfläche, in

der man einzelne Bereiche mit einer nadelförmigen Struktur findet. Die auffälligste Veränderung der Oberflächenstruktur beobachtet man auch hier nach der sauren Reinigung. Wie auch bei der bleihaltigen Legierung zeigt sich hier eine stark zerklüftete Topographie, wobei jedoch in diesem Fall die Struktur eine größere Regelmäßigkeit als bei Sn63Pb37 aufweist.

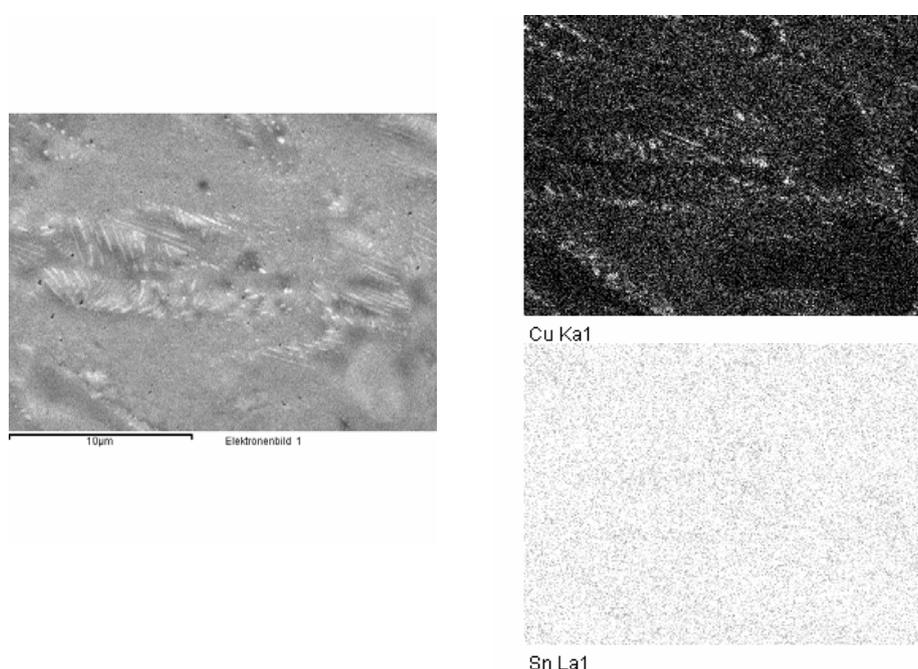
Abbildung 8: Sekundärelektronenbild (links) und EDX-Elementverteilungsbilder (rechts) von Sn99,3Cu0,7 nach Vigon® A200-Reinigung.

Anhand der EDX-Elementverteilungsbilder in Abbildung 8 lässt sich gut erkennen, dass die nach der alkalischen Reinigung auftretenden Nadelstrukturen einen signifikant höheren Gehalt an Kupfer aufweisen. Die Nadelstrukturen, die nach der sauren Reinigung gefunden wurden, zeigen in analog durchgeführten EDX-Analysen denselben Effekt.

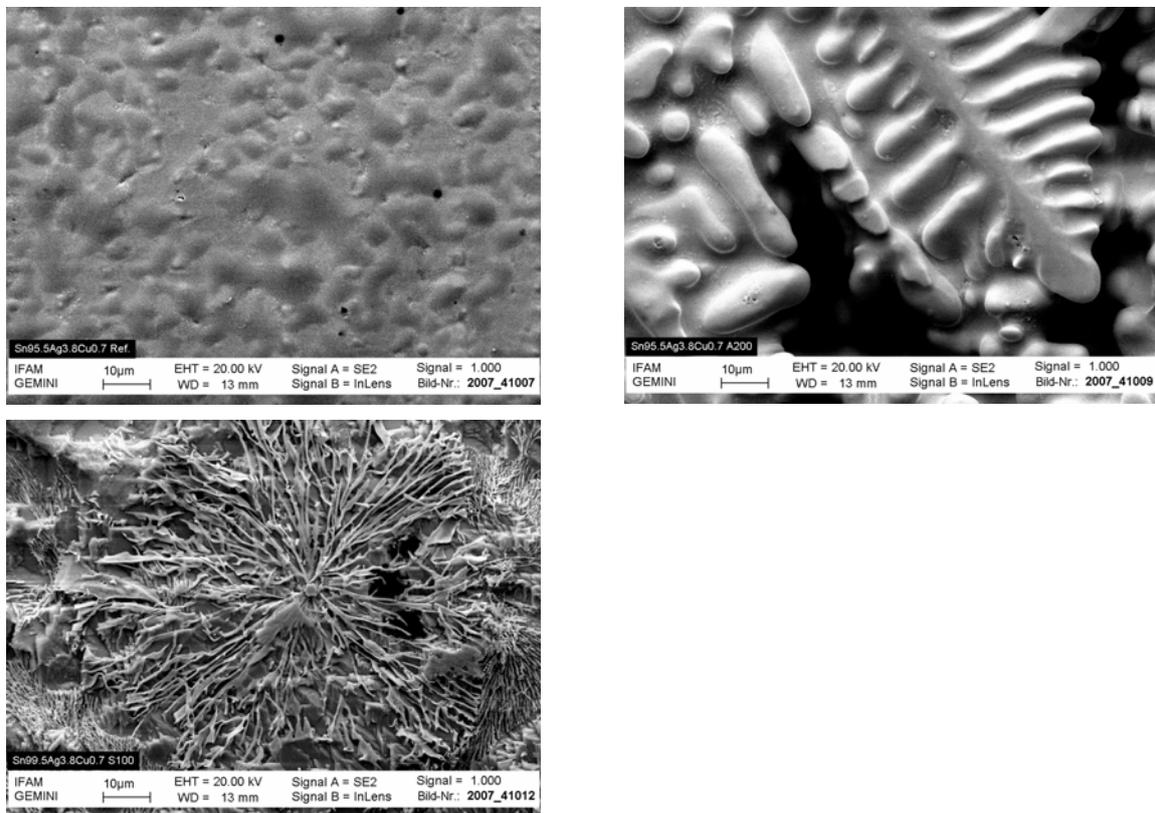
Abbildung 9: REM-Abbildungen von Sn95,5Ag3,8Cu0,7 im Ausgangszustand (oben links), nach Vigon® A200-Reinigung (oben rechts) und nach Vigon® S100-Reinigung (unten links).

Auf makroskopischer Ebene zeigt die Legierung Sn95,5Ag3,8Cu0,7 nahezu das gleiche Erscheinungsbild wie die beiden oben beschriebenen Lotmaterialien. Deutliche Unterschiede sind dagegen in den REM-Aufnahmen, die in Abbildung 9 dargestellt sind, insbesondere bei den gereinigten Oberflächen zu erkennen. Sowohl nach alkalischer als auch nach saurer Reinigung liegt demnach eine sehr strukturierte Oberfläche vor. Abbildung 10 zeigt die EDX-Elementverteilungsbilder für die Elemente Zinn und Silber nach der sauren Vigon® S100-Reinigung. Die im Sekundärelektronenbild sichtbaren Strukturen lassen sich in den Elementverteilungsbildern zwar nicht vollständig auflösen, aber in den Bildern deutet sich eine Anreicherung von Silber in diesen Strukturen an. Demzufolge würden diese Untersuchungen belegen, dass der Silberanteil der Legierung durch das Reinigungsmedium weniger stark angegriffen wird als das Zinn und dadurch diese Silber-Phasen in der Legierung durch den Reinigungsprozess eher freigelegt werden.

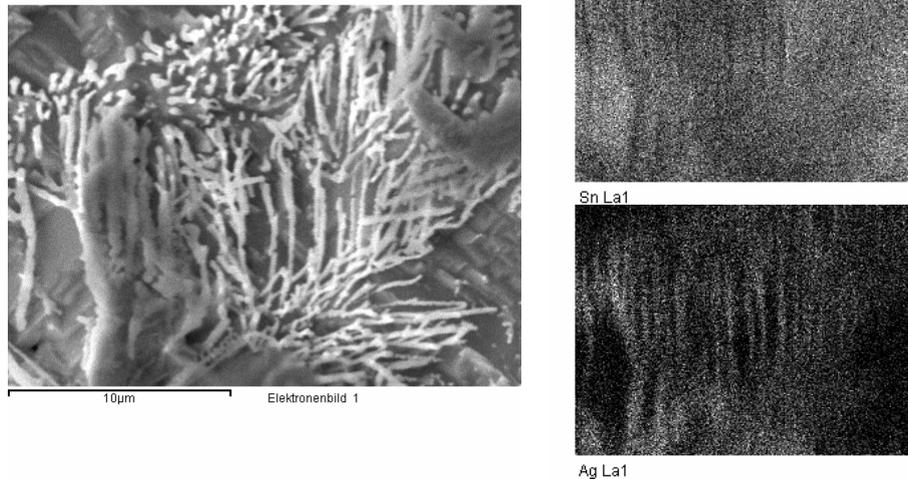
Abbildung 10: Sekundärelektronenbild (links) und EDX-Elementverteilungsbilder (rechts) von Sn95,5Ag3,8Cu0,7 nach Vigon® S100-Reinigung.

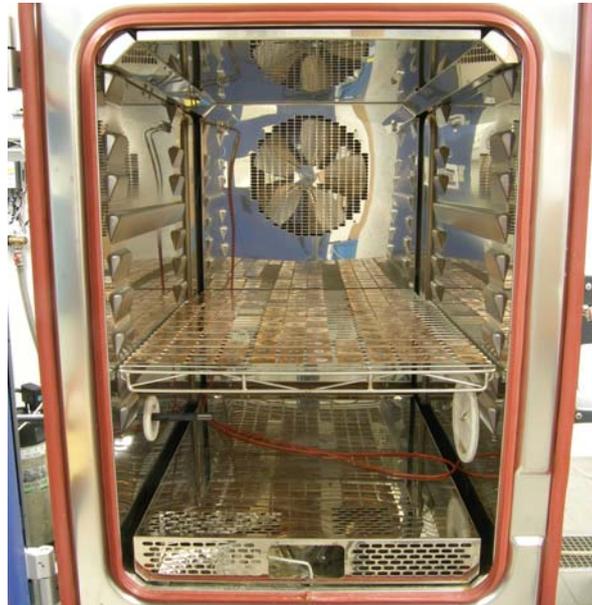
Abbildung 11: Klimaschrank zur Temperaturwechselauslagerung.

Als zweiter Alterungstest wurde eine Temperaturwechselbelastung gewählt. Die Temperatur im Klimaschrank (Abbildung 11) variierte von -20°C bis 120°C , wobei die Temperaturänderung 2°C pro Minute betrug. An den beiden Umkehrpunkten wurde die Temperatur für jeweils 30 Minuten konstant gehalten. Die Luftfeuchtigkeit war in diesem Temperaturbereich nicht regelbar. Die maximale Auslagerungsdauer bei diesem Test betrug 80 Tage.

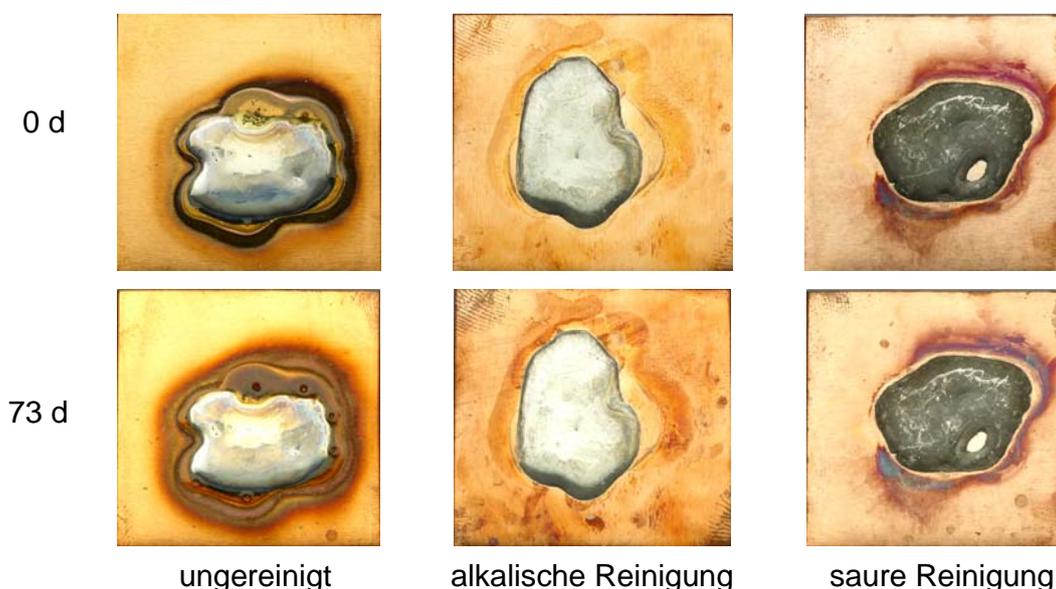
Abbildung 12: Makroskopische Abbildung von Prüfkörpern der Legierung Sn63Pb37 vor (oben) und nach (unten) 73 Tagen Konstantklimaauslagerung.

Der Einfluss der Konstantklimaauslagerung auf die drei betrachteten Legierungen soll im Folgenden anhand der Prüfkörper mit Auslagerungsdauern von 73 bzw. 53 Tagen dargestellt werden. Abbildung 12 zeigt exemplarisch eine makroskopische Aufnahme von Prüfkörpern der Legierung Sn63Pb37. In dieser Darstellung sind Prüfkörper verschiedener Oberflächenzustände jeweils vor und nach Konstantklimaauslagerung gegenübergestellt. Die obere Reihe zeigt dabei jeweils den Ausgangszustand im Vergleich zu den ausgelagerten Proben in der unteren Reihe. Links ist die Legierung im ungereinigten Zustand, in der Mitte nach alkalischer und in der rechten Spalte nach saurer Reinigung zu sehen. Der Vergleich dieser Prüfkörper verdeutlicht noch einmal die bereits in Abschnitt 4.3 beschriebenen Unterschiede zwischen

den verschiedenen Reinigungszuständen. Hinsichtlich des Alterungsverhaltens sind für alle drei Reinigungszustände in Abbildung 12 jedoch zumindest makroskopisch keine signifikanten Unterschiede zu erkennen. Diese makroskopische Beobachtung lässt sich in analoger Weise auf die beiden bleifreien Lotlegierungen direkt übertragen. Mit dem bloßen Auge sind demnach keine Einflüsse der Konstantklimaauslagerung auf die Lotoberflächen zu beobachten.

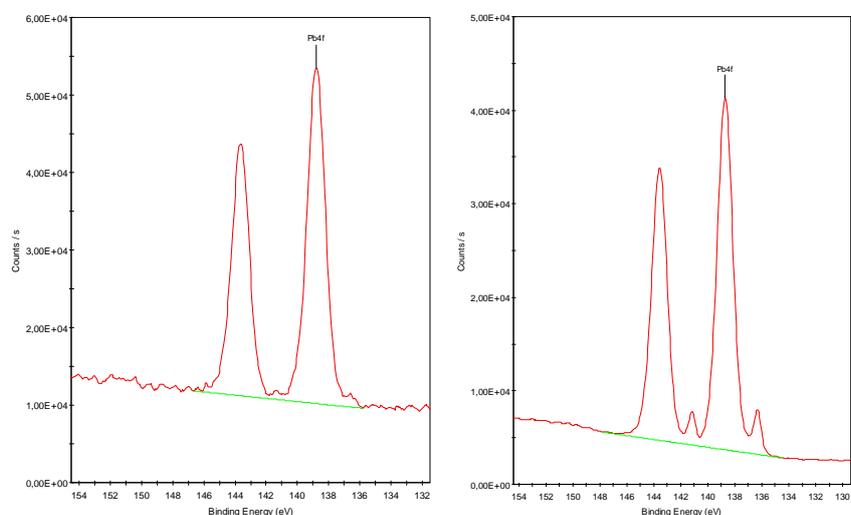
Abbildung 13: XPS-Analyse: Pb4f-Spektren der Legierung Sn63Pb37 nach alkalischer Reinigung im Ausgangszustand (links) und nach 53 Tagen Konstantklimaauflagerung (rechts).

Eine Veränderung der Oxidzusammensetzung sowie eine Zunahme der Oxidschichtdicke bis zu einem gewissen Bereich muss jedoch nicht zwangsläufig makroskopisch zu erkennen sein. Um nähere Informationen über die Oxidstruktur zu erhalten, wurden die Oberflächen der Lotlegierungen mit XPS analysiert. Die Oxidationszustände lassen sich den Linienspektren der jeweiligen Elemente entnehmen. So lassen sich anhand der Abbildung 13 die Oxidationszustände des Bleis in der alkalisch gereinigten Legierung Sn63Pb37 im Ausgangszustand und nach 53 Tagen Konstantklimaauslagerung vergleichen. Die beiden Hauptpeaks in den Spektren entsprechen jeweils der Dublettstruktur des Oxidationszustands PbO. Darüber hinaus werden in beiden Linienspektren keine weiteren höher oxidierten Zustände detektiert. Daraus lässt sich folgern, dass die hier betrachtete Konstantklimaauslagerung zumindest für das Legierungselement Blei keinerlei Auswirkungen auf die Oxidzusammensetzung hat. Neben den Dublettlinien des Bleioxids findet man bei der ausgelagerten Probe in Abbildung 13 (rechts) zu jeweils niedrigeren Bindungsenergien hin weitere, allerdings deutlich schwächer ausgeprägte Signale. Hierbei handelt es sich nicht um weitere Oxidspezies, sondern um das Dublettsignal von elementarem, nicht oxidiertem Blei. Aus dem Vorhandensein dieses elementaren Bleizustands im Spektrum lässt sich schließen, dass die Oxidschichtdicke des

Bleis in diesem Fall kleiner als die Informationstiefe des XPS-Verfahrens von etwa 10 nm sein muss.

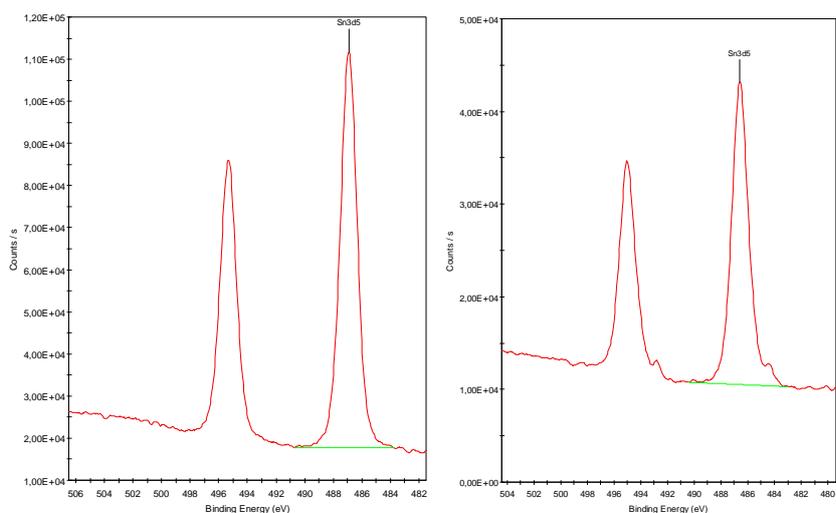
Abbildung 14: XPS-Analyse: Sn3d-Spektren der Legierung Sn63Pb37 nach alkalischer Reinigung im Ausgangszustand (links) und nach 53 Tagen Konstantklimaauflagerung (rechts).

Exemplarisch für alle drei betrachteten Lotlegierungen ist in Abbildung 14 ein Vergleich der Zinn-Linienspektren der alkalisch gereinigten Legierung Sn63Pb37 im Ausgangszustand und nach 53 Tagen Konstantklimaauflagerung dargestellt. Ähnlich wie bei den Blei-Spektren ist auch hier keine signifikante Änderung der Oxidzusammensetzung zu beobachten. Beide Spektren zeigen im Wesentlichen lediglich die Dublettstruktur des gleichen Oxidationszustands. Anders als bei dem gealterten Pb-Spektrum in Abbildung 13 sind hier jedoch keine Anzeichen ele-

mentaren Zinns zu erkennen. In diesem Fall ist die Oxidschichtdicke des Zinns demzufolge größer als die XPS-Informationstiefe von ca. 10 nm.

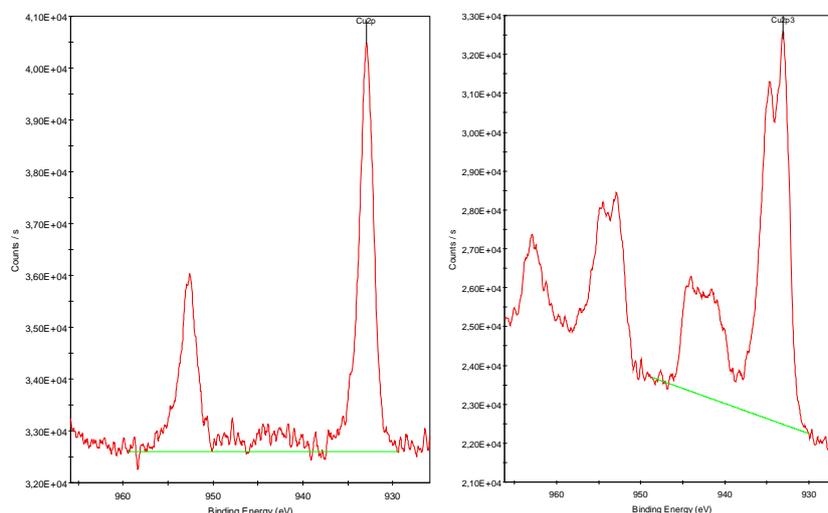
Abbildung 15: XPS-Analyse: Cu2p-Spektren der Legierung Sn95,5Ag3,8Cu0,7 nach alkalischer Reinigung im Ausgangszustand (links) und nach 53 Tagen Konstantklimaauslagerung (rechts).

Das Kupfersignal zeigt in den XPS-Spektren ein qualitativ anderes Verhalten als die Legierungselemente Zinn und Blei. Dies ist am Beispiel der Legierung Sn95,5Ag3,8Cu0,7 nach 53 Tagen Konstantklimaauslagerung in Abbildung 15 dargestellt. Vor der Auslagerung zeigt das Linienspektrum Cu2p nur eine Dublettstruktur, die dem Oxidationszustand Cu₂O entspricht. Nach der Konstantklimabelastung werden weitere intensive Signale detektiert. Diese lassen sich dem höher oxidierten Zustand CuO zuordnen. Demnach ist bei den analysierten Proben Kupfer das einzige Legierungselement, welches durch die beschleunigte Alterung im Konstantklimatest eine signifikante Änderung des Oxidationszustands erfährt. Hierbei ist jedoch zu berücksichtigen, dass Kupfer mit 0,7 Massenprozent nur einen sehr geringen Anteil an den beiden bleifreien Lotlegierungen ausmacht.

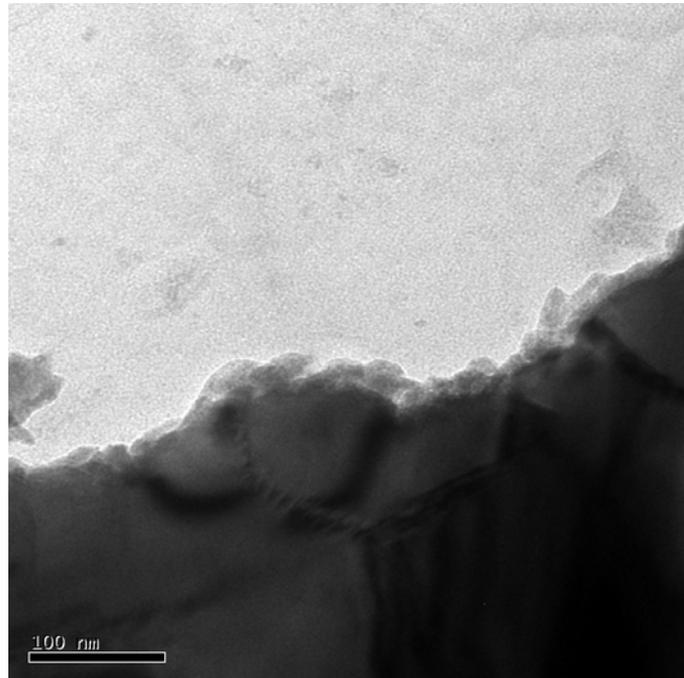
Abbildung 16: TEM-Abbildung eines Querschnitts durch den oberflächennahen Bereich einer Sn63Pb37-Legierung nach 73 Tagen Konstantklimaauslagerung.

Anhand der XPS-Linienspektren zeigte sich, dass die Oxidschichtdicken der Legierungselemente bei einigen der untersuchten Proben bei unter 10 nm lagen. Um eine direkte Abbildung der Oxidschichtdicken zu erhalten, wurden von einigen Proben TEM-Querschnittsabbildungen erstellt. Ein solcher Querschnitt durch eine Oxidstruktur ist in Abbildung 16 exemplarisch an einer Sn63Pb37-Probe nach 73 Tagen Konstantklimaauslagerung dargestellt. Der helle Bereich in der oberen Bildhälfte stellt die Lotlegierung dar. Diese wird in der Abbildung nach unten hin von einem schmalen grauen Saum begrenzt, der die Oxidschicht markiert. Abbildung 16 zeigt einen für die untersuchten Proben typischen Querschnitt durch den oberflächennahen Bereich. Die Oxide zeigen demnach eine relativ gleichmäßige Tiefenstruktur ohne

auffällige Schwankungen ihrer Schichtdicken. Diese liegen bei der in Abbildung 16 dargestellten Probe in einem Bereich zwischen 10 und 15 nm.

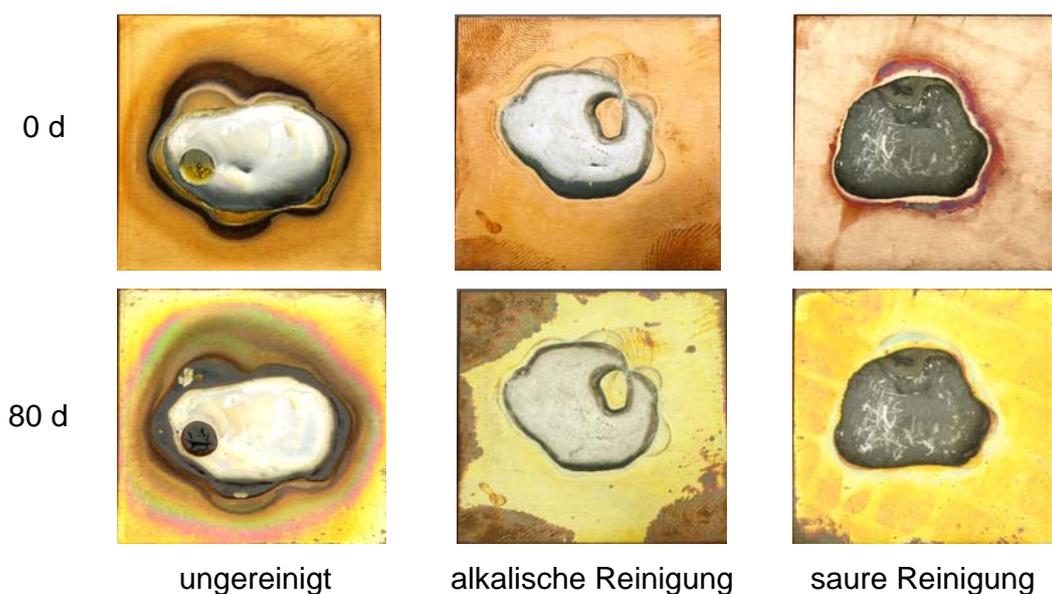
Abbildung 17: Makroskopische Abbildung von Prüfkörpern der Legierung Sn63Pb37 vor (oben) und nach (unten) 80 Tagen Temperaturwechselauslagerung.

Analog zur Darstellung der Ergebnisse der Konstantklimaauslagerung sollen auch hier zunächst die makroskopisch sichtbaren Einflüsse der Temperaturwechselbelastung dargestellt werden. Exemplarisch für alle drei betrachteten Lotlegierungen sind in Abbildung 17 die Prüfkörper der bleihaltigen Legierung Sn63Pb37 in verschiedenen Reinigungszuständen jeweils im Ausgangszustand und nach 80 Tagen Temperaturwechselbelastung einander gegenübergestellt. Auch hier sind in der oberen Reihe die Prüfkörper im Ausgangszustand im Vergleich zu den gealterten Proben in der unteren Bildreihe dargestellt. Die beiden linken Abbildungen zeigen einen Prüfling im ungereinigten Zustand. Um die Lotlegierung herum ist im Ausgangszustand ein glänzender Saum aus Flussmittelrückständen gut zu erkennen.

Diese Rückstände erfahren durch die Temperaturwechselbelastung eine deutliche Veränderung. Nach der Alterung bilden die Flussmittelreste eine dunkle, spröde Schicht, die sich schon durch geringfügige mechanische Belastung leicht entfernen lässt. Bei allen drei Reinigungszuständen fällt auf, dass sich die Kupferplättchen, die als Trägermaterial für die Legierungen dienen, farblich deutlich verändern. Offensichtlich bewirkt der ständige Temperaturwechsel hier eine signifikante Änderung der Oberflächeneigenschaften. Bei den Lotlegierungen selber sind allerdings makroskopisch praktisch keine solchen Änderungen zu erkennen.

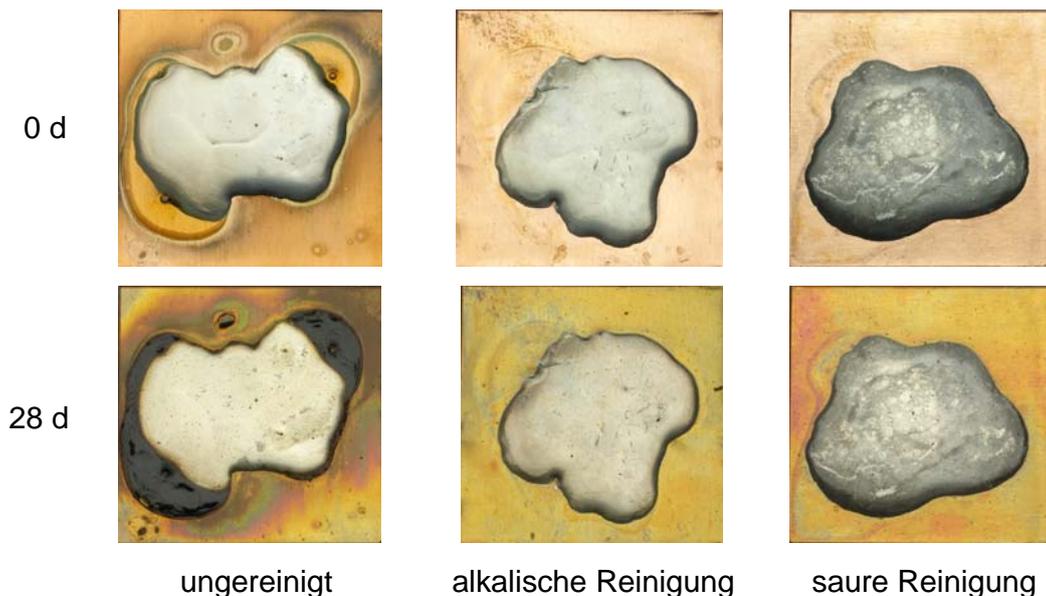
Abbildung 18: Makroskopische Abbildung von beschichteten Prüfkörpern der Legierung Sn63Pb37 vor (oben) und nach (unten) 28 Tagen Temperaturwechselauslagerung.

Eine Hälfte der Prüfkörper wurde direkt im Ausgangszustand hinsichtlich der Lackhaftung untersucht, die andere Hälfte wurde zunächst einer 28 Tage dauernden Temperaturwechselbelastung unterzogen. In Abbildung 18 sind die entsprechenden Prüfkörper in allen drei Reinigungszuständen einander gegenübergestellt. Das makroskopische Erscheinungsbild entspricht dem im vorangegangenen Abschnitt beschriebenen Zustand der unbeschichteten Proben. Auch unter dem Schutzlack kommt es demnach zu deutlichen Veränderungen der

Flussmittelrückstände im ungereinigten Zustand sowie zu Veränderungen der Kupferoberfläche des Trägermaterials.

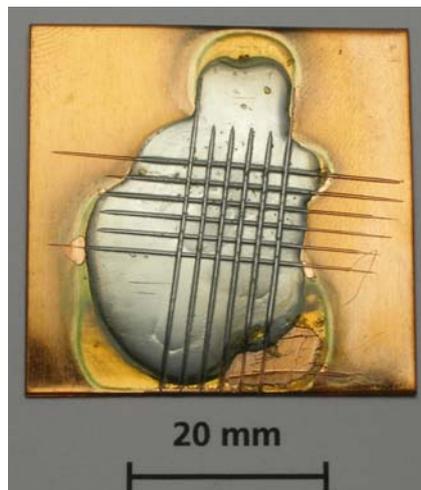
Abbildung 19: Gitterschnitttest an der Beschichtung einem ungereinigten Sn63Pb37-Prüfkörper im ungealterten Zustand.

Die Haftung des Schutzlacks auf den Prüfkörpern wurde mit einem Gitterschnitttest bewertet. Abbildung 19 zeigt einen solchen Gitterschnitt auf einem ungereinigten Prüfkörper im Zustand vor der Klimaalterung. In der Abbildung ist wieder deutlich ein glänzender Saum um die aufgeschmolzene Legierung herum zu erkennen, bei dem es sich um Flussmittelrückstände handelt. Im Bereich dieser Flussmittelansammlungen kommt es, wie in Abbildung 19 zu sehen ist, durch die mechanische Einwirkung der Klinge zu einer großflächigen Ablösung des Schutzlackes. Auf der Legierung selber dagegen sind auch im Bereich des Gitterschnitts keine Ablösungserscheinungen zu erkennen. Aus den TOF-SIMS-Analysen in Abschnitt 4.3.2 weiß man jedoch, dass sich nicht nur in den Randbereichen, sondern auch auf den Lotoberflächen selber deutliche Rückstände von Flussmitteln befinden. Der Unterschied zwischen diesen beiden Bereichen eines Prüfkörpers liegt dabei offensichtlich in der Schichtdicke der Flussmittelbelegung. Für die Haftung des Schutzlackes im Ausgangszustand vor der Klimaauslagerung ergeben sich daraus folgende Schlussfolgerungen. Geringe Mengen an Flussmittelrückständen, wie sie auf den aufgeschmolzenen Lotsubstraten vorhanden sind, lassen sich im Hinblick auf die Lackhaftung offensichtlich tolerieren. Massive Bedeckungen der Prüfkörper-Oberfläche, wie sie in dem Saum um der Legierung zu finden sind, stellen demgegenüber eine Schwachstelle im Materialverbund dar. Es scheint demnach zumindest im Ausgangszustand eine Korrelation zwischen der lokalen Flussmittelmenge und dem Haftversagen der Beschichtung zu geben.

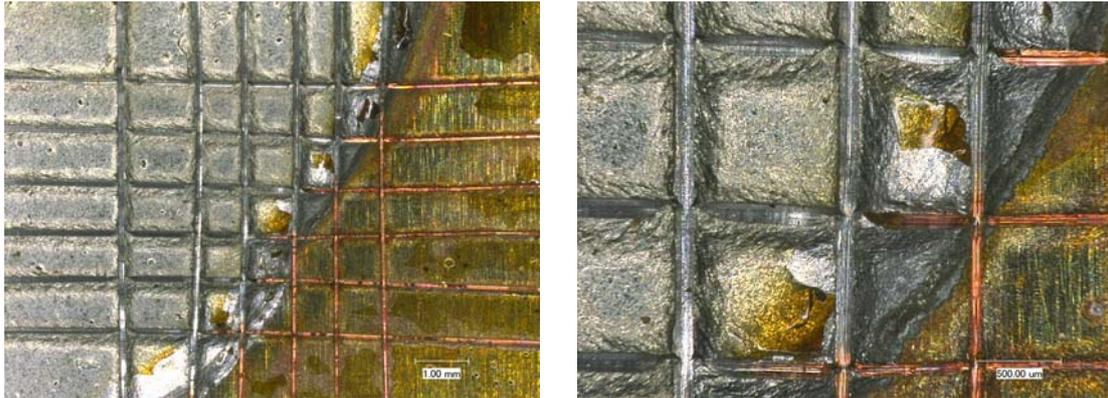
Abbildung 20: Lichtmikroskopische Abbildung einer ungereinigten Sn63Pb37-Probe nach 28 Tagen Temperaturwechselbelastung und anschließendem Gitterschnitttest, links Übersichtsdarstellung, rechts Detailausschnitt.

Ein möglicher Einfluss der Klimaauslagerung auf das Haftungsverhalten des Schutzlackes lässt sich durch den Vergleich mit Abbildung 20 beurteilen. In Abbildung 20 sind zwei lichtmikroskopische Aufnahmen der ungereinigten Sn63Pb37 nach 28 Tagen Temperaturwechseltest in jeweils unterschiedlicher Vergrößerung zu sehen. Ähnlich wie im ungealterten Zustand ist auch hier auf der oxidierten Kupferoberfläche direkt um die Lotlegierung herum eine großflächige Ablösung des Schutzlackes zu beobachten. Diese Ablösungen reichen, wie in der Detailansicht im Bild rechts zu sehen ist, bis in die Randbereiche des Lotsubstrats hinein. In der Mitte des Lots ist allerdings auch im gealterten Zustand keine Enthftung der Schutzbeschichtung zu beobachten. Insgesamt lässt sich demnach für den Fall des ungereinigten Lotsubstrats festhalten, dass der Einfluss der Flussmittelrückstände auf die Haftung des Schutzlackes deutlich größer ist als der Einfluss der Alterung durch die Temperaturwechselbelastung.

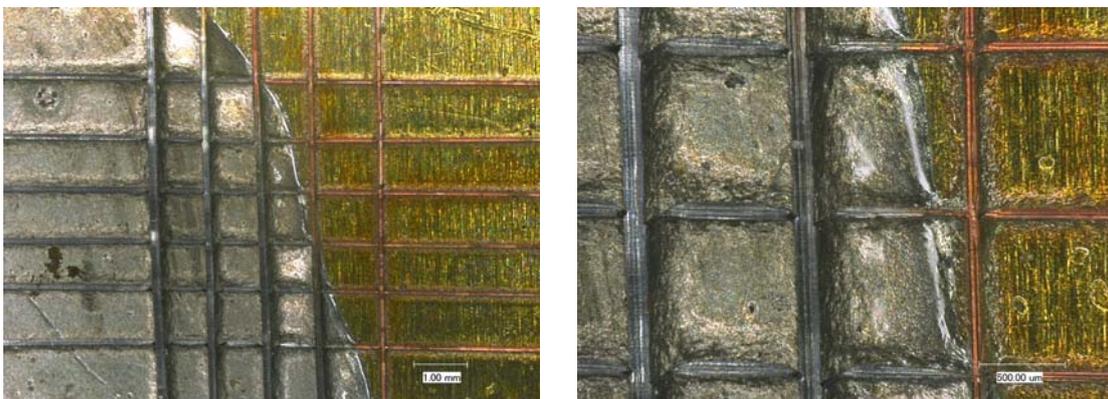
Abbildung 21: Lichtmikroskopische Abbildung einer Sn63Pb37-Probe nach alkalischer Reinigung, 28-tägiger Temperaturwechselbelastung und anschließendem Gitterschnitttest, links Übersichtsdarstellung, rechts Detailausschnitt.

Auf den gereinigten Prüfkörpern zeigt die Lackhaftung ein völlig anderes Verhalten als auf den ungereinigten Proben. In Abbildung 21 ist ein alkalisch gereinigter Prüfkörper nach 28 Tagen Klimaauslagerung und anschließender Gitterschnittprüfung lichtmikroskopisch dargestellt. Auf der Probe sind nur vereinzelte Lackablösungen mit Durchmessern kleiner 100 µm auf dem Kupferblech zu erkennen. Das Lotsubstrat selber ist praktisch frei von Enthaltungen. Bei der alkalisch gereinigten Probe ergibt sich hinsichtlich der Lackhaftung qualitativ kein Unterschied zwischen den Referenzproben und den gealterten Prüfkörpern. Das gleiche gilt auch für die Proben nach der sauren Vigon® S100-Reinigung. Dort sind weder vor noch nach der Temperaturwechselauslagerung irgendwelche Anzeichen für Haftungsstörungen zu erkennen. Insgesamt lässt sich daher feststellen, dass die Haftfestigkeit des Schutzlackes in erster Linie vom Reinigungszustand der Lotsubstrate abhängt. Ein Einfluss der Klimaauslagerung, wie sie im Rahmen dieses Projekt durchgeführt worden ist, konnte zumindest mit den Gitterschnittprüfungen nicht nachgewiesen werden.
