## NEUE KONZEPTE FÜR KORROSIONSSICHERE HYBRIDSTRUKTUREN AUS CARBONFASERVERSTÄRKTEN KUNSTSTOFFEN MIT METALLEN

**Fraunhofer-Institut für  
Fertigungstechnik und  
Angewandte Materialforschung IFAM**

**– Klebtechnik und Oberflächen –**

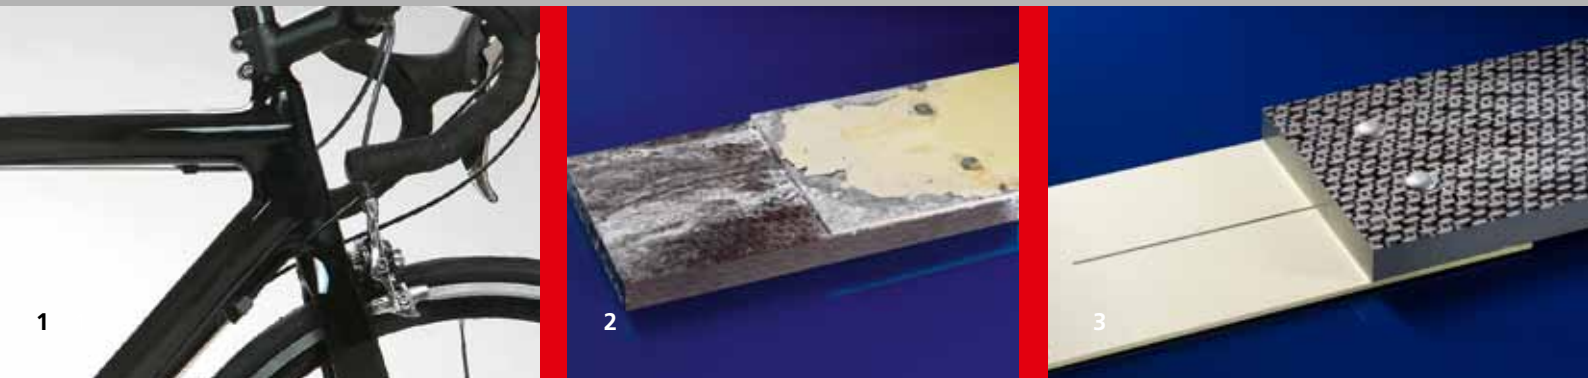
- 1 *CFK-Metall-Bauweise.*
- 2 *Mit chromatpigmentierter Beschichtung versehenes Al-Blech nach 1000 h Salzsprühtest.*
- 3 *KTL-beschichtetes Bauteil, gefügt mit Cr6+-beschichtetem Al-Blech, nach 1000 h Salzspühtest.*

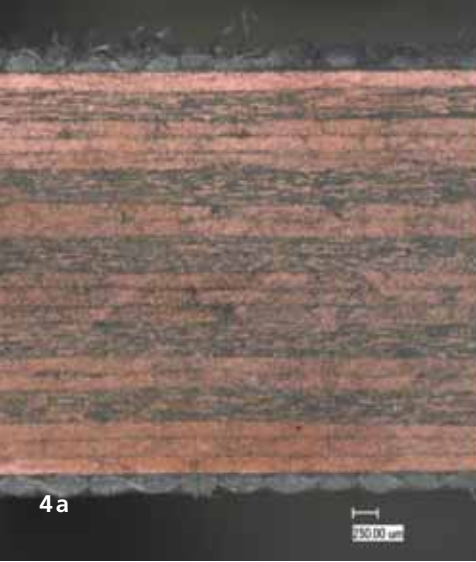
4 a - c Beispiele freiliegender Carbonfasern, mittels Kupferabscheidung markiert  
 a) Schnittkante,  
 b) nach Entfernen des Abreißgewebes,  
 c) Schlechte Benetzung.

Das Gefährdungspotenzial geht von den freiliegenden Carbonfasern am CFK-Bauteil aus. Diese treten fertigungs- und bearbeitungsbedingt fast immer auf. Bei elektrischem und elektrolytischem Kontakt mit metallischen Fügepartnern wird der freien Fasern Korrosionsverhalten nicht nur stark beschleunigt, sondern auch grundlegend verändert. So kann beispielsweise die Schutzwirkung effektiver Inhibitoren wie Phosphate und sogar Chromate außer Kraft gesetzt werden. Die Korrosionsgeschwindigkeit des Metalls ist proportional vom Flächenverhältnis des CFK zur korrodierenden Metalloberfläche abhängig (sog. »Flächenregel«). Schutzbeschichtungen auf dem Metall mit kleinen Defekten können dann besonders hohe Korrosionsgeschwindigkeiten aufweisen.
